メモリアクセスの問題解析方法

株式会社 DTS インサイト

本ドキュメントは Arm の提供する” Analyze Memory Access Issues AN 327, Spring 2020, V 1.0” の内容に基づき作成されたものです。内容につきましては全て上記ドキュメントをマスターといたしておりますので、ご使用の際には必ず上記ドキュメントを参照の上、本ドキュメントは参考資料として用いる形をお取りくださいますようお願い申し上げます。

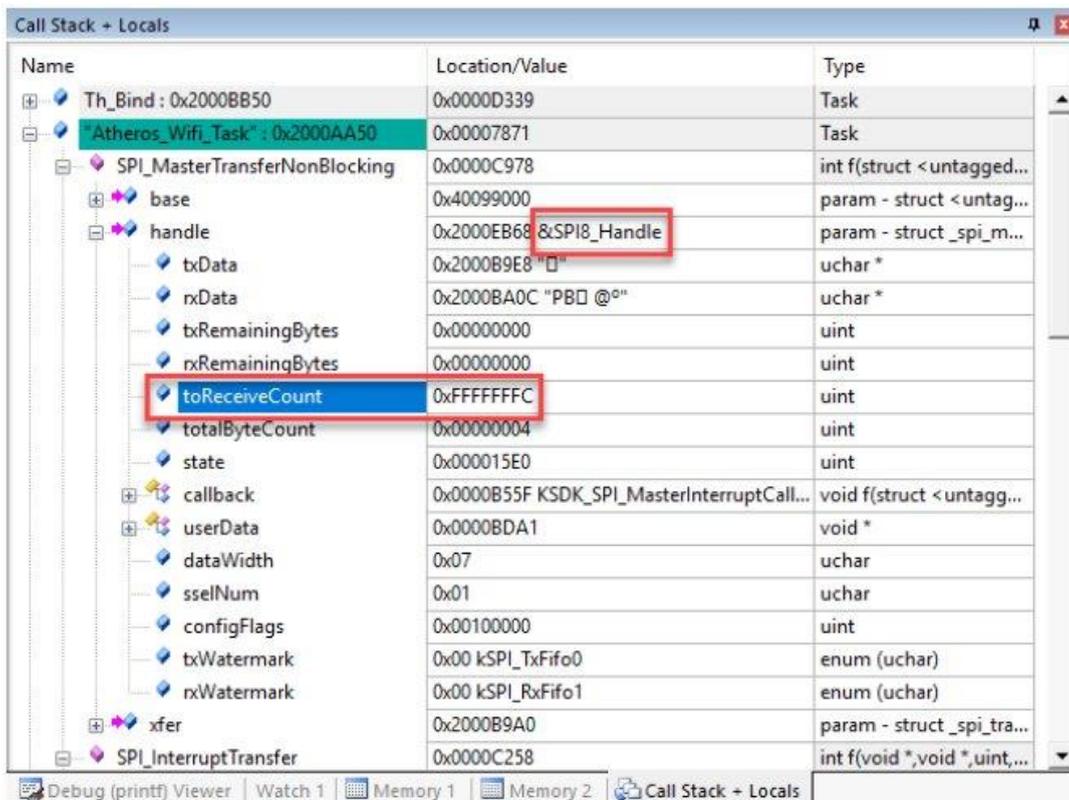
Call Stack + Locals ウィンドウを開き、"**Atheros_Wifi_Task**" → **SPI_MasterTransferNonBlocking** → **handle** をチェックします。これは SPI ドライバの内部状態を保持しています。

期待値は 0 (全データ受信) ですが、`toReceiveCount` 変数の値(受信する残りのデータ バイトを示します)が `0xFFFFFFFFC` であることに注意してください。

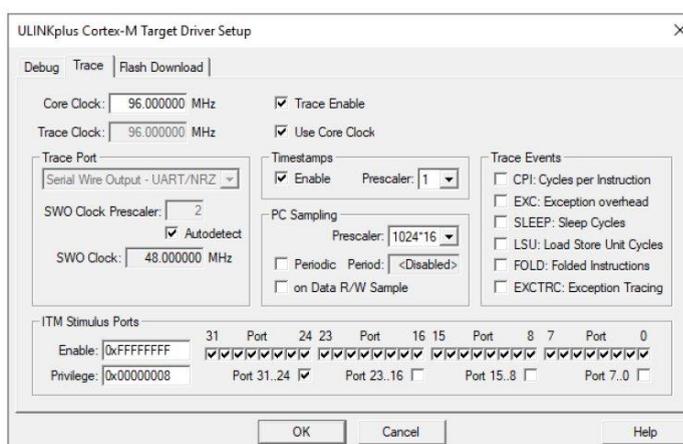
Logic Analyzer はトレースデータを使用するため、図に示すように SWO トレースをコンフィギュレーションする必要があります。

LPC54018 デバイスは、uVision 上で便利なデバッグ機能となる serial-wire output (SWO) トレースを実装しています。この図は、SWO トレースの設定ダイアログを示しています。

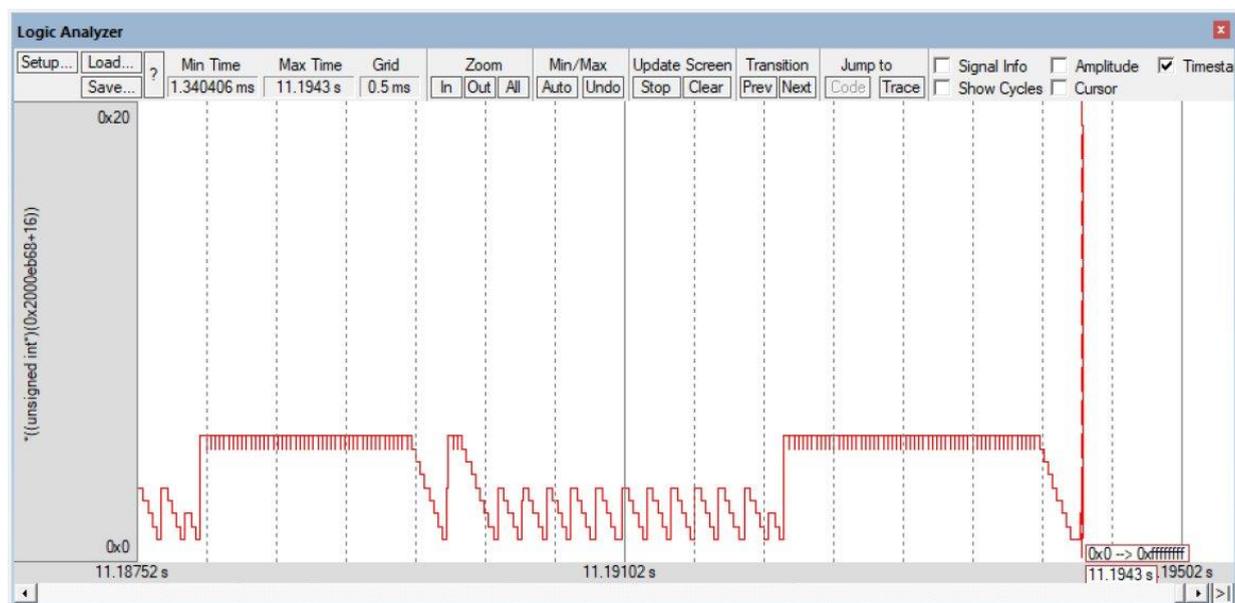
アプリケーションを実行すると、WiFi モジュールがサーバとの通信を停止するとすぐに、`toReceiveCount` 変数の変化がとまることがわかります。次の図は、`toReceiveCount` 変数の値が 0 から 0xFFFFFFFF へ予期せず変わる現象を示しています。

ステップ 1 で確認したところ、値 0 から値 0xFFFFFFFF への変更はソースコード上不可能であることがわかりました。その後、`toReceiveCount` 変数の値が 1 減らされ、値 0xFFFFFFF C になります。

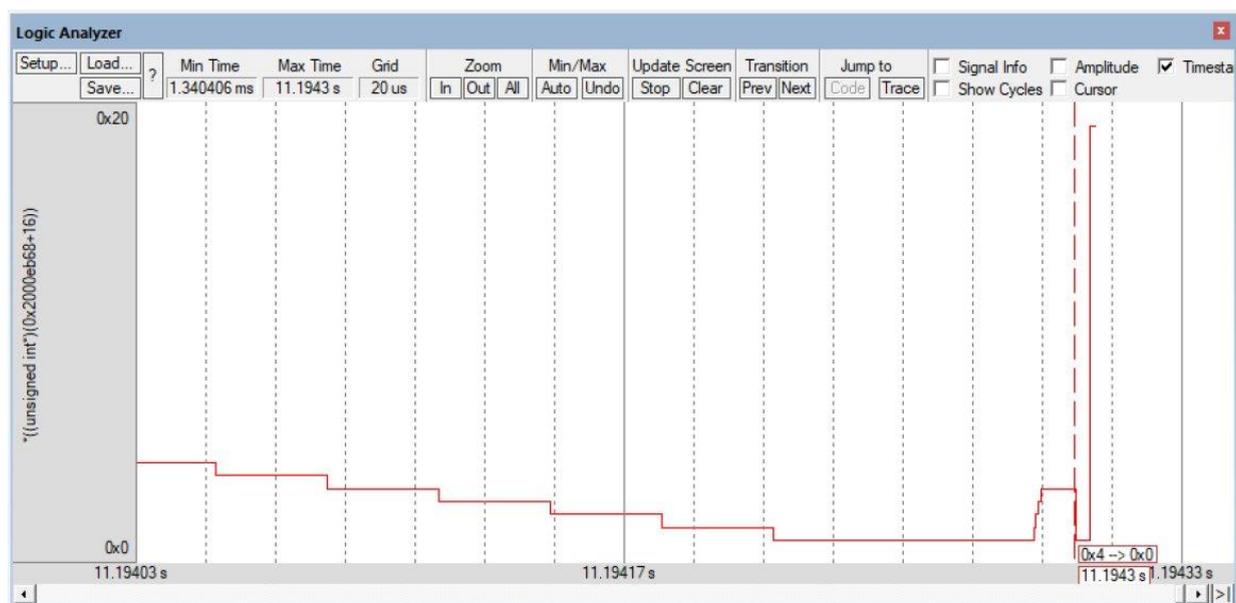
次の図は、`toReceiveCount` 変数が値 0 から値 0xFFFFFFFF に変更される前の最後の変更を示しています。

`toReceiveCount` 変数の値は 4 から 0 に減少します。前のサンプル同様、値が 1 ずつ減少することが予測されます。これは、`toReceiveCount` 変数がアプリケーションの別の部分によって意図せずに値 0 で上書きされた可能性があることを示しています。

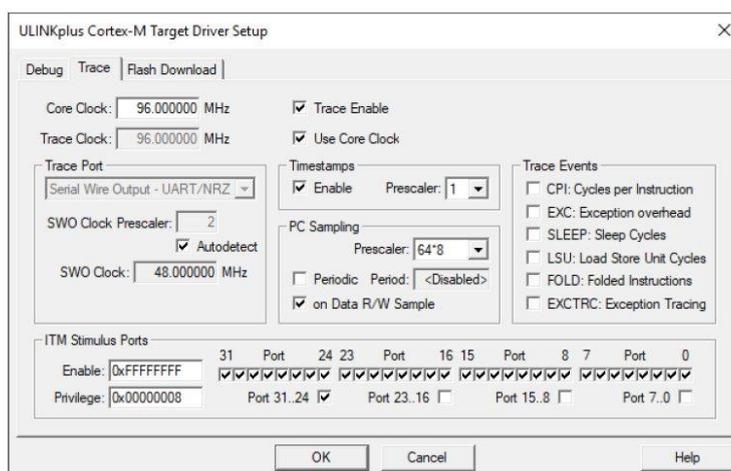
アプリケーションを再度実行し、WiFi モジュールが通信をやめてしまったら実行を止めます。**Trace Data** ウィンドウを(View → Trace → Trace Data メニューから) 開き、キャプチャされたトレースデータを確認します:

Time	Address / Port	Instruction / Data	Src Code / Trigger Addr	Function
17.614 025 479 s	W : 0x2000EB78	0x00000003	X : 0x0000D3BE	
17.614 057 479 s	W : 0x2000EB78	0x00000002	X : 0x0000D3BE	
17.614 089 479 s	W : 0x2000EB78	0x00000001	X : 0x0000D3BE	
17.614 121 479 s	W : 0x2000EB78	0x00000000	X : 0x0000D3BE	
17.614 188 542 s	W : 0x2000EB78	0x00000000	X : 0x0000CF24	
17.614 191 896 s	W : 0x2000EB78	0x00000001	X : 0x0000D452	
D 17.614 192 990 s	W : 0x2000EB78	0x00000002	X : 0x0000D452	
DO 17.614 195 698 s	W : 0x2000EB78	0x00000004	X : 0x0000D452	
17.614 202 917 s	W : 0x2000EB78	0x00000000	X : 0x00001766	
17.614 237 469 s	W : 0x2000EB78	0xFFFFFFFF	X : 0x0000D3BE	
17.614 269 469 s	W : 0x2000EB78	0xFFFFFFF0	X : 0x0000D3BE	
17.614 301 469 s	W : 0x2000EB78	0xFFFFFFF4	X : 0x0000D3BE	
17.614 333 469 s	W : 0x2000EB78	0xFFFFFFF8	X : 0x0000D3BE

Data Memory Write	
Access Size	: 4 Bytes
Data Value	: 0x00000000
Address	: 0x2000EB78
Trigger Address	: 0x00001766 ("_rt_memcpy")

Logic Analyzer で以前に観測されたものと同じ次の動作が確認できます :

`toReceiveCount` 値が 4 から 0 に変化し、その後 `0xFFFFFFFF` に変化します。

Trigger Address の値がデコードされ、これが"`_rt_memcpy`" 関数で行われたことがわかります。

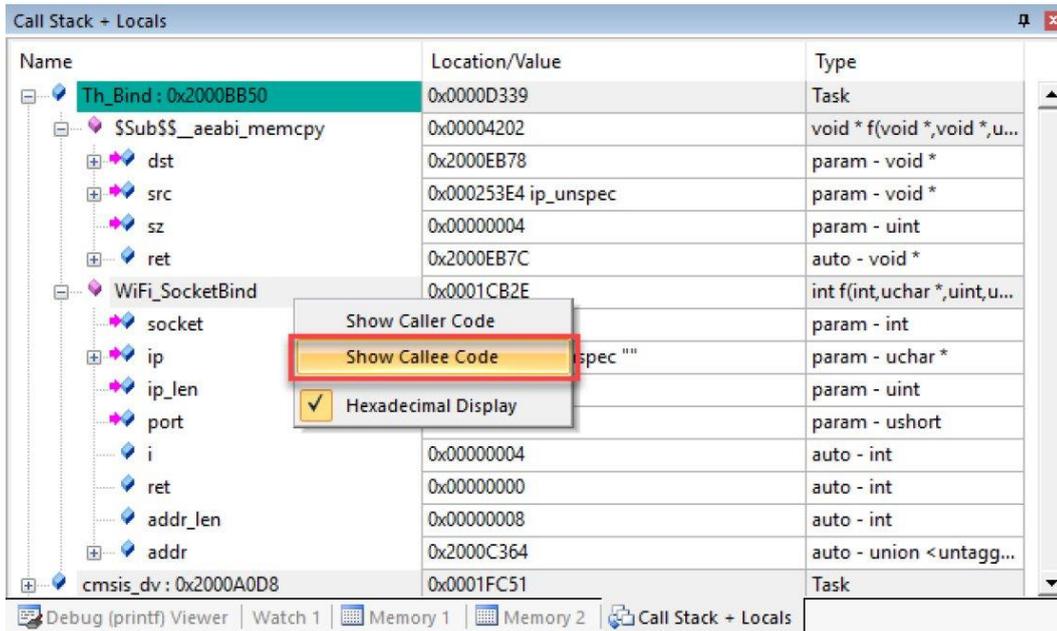
アプリケーションを実行し、`if` ステートメント内の `__NOP()` にブレークポイントを設定して、`memcpy` への誤った呼び出しを捕捉します。アプリケーションがブレークポイントで停止すると、**Call Stack** ウィンドウ内の表示は次のようになります：

Call Stack + Locals ウィンドウでは、`memcpy()` が関数 `WiFi_SocketBind` から呼び出されていることが表示されます。関数を右クリックし、**Show Callee Code** を選択します。これにより、次のようなコード部分が表示され、問題のある `memcpy()` の呼び出しが示されます：
